大型ヘリカル装置(LHD)周辺プラズマにおけるダストの軌道の三次元計測

核融合科学研究所・高密度プラズマ物理研究系 庄司 主

大型ヘリカル装置(LHD)では、真空容器内部あるいはプラズマ加熱用のICRFアンテナ内部からのダスト発生によって、プラズマ放電時間の伸張などが妨げられている。ダストがLHD周辺プラズマに及ぼす影響を明らかにするために、ステレオ視光学系付き高速カメラによってダストの三次元的軌道を計測した。さらに、ダストの光の帯の映像からプラズマ周辺部の磁力線構造の可視化に成功した。

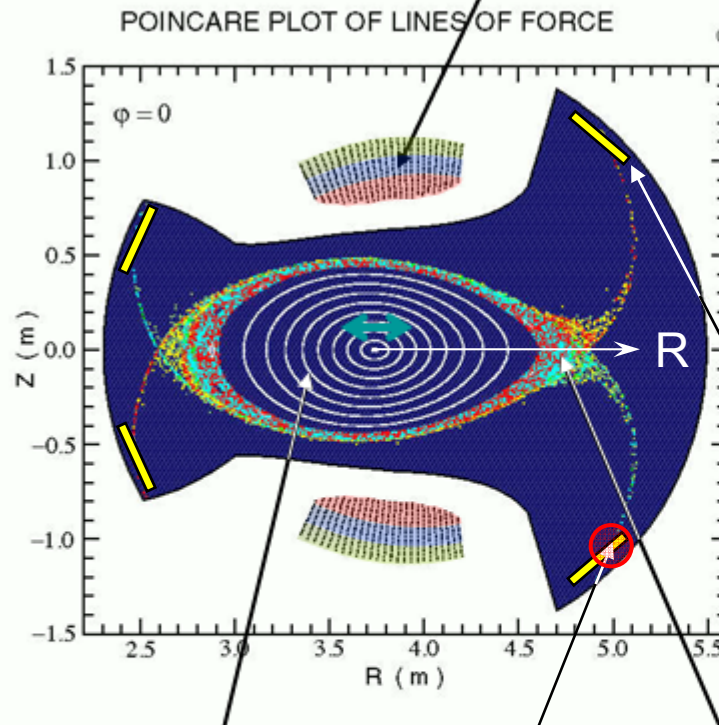
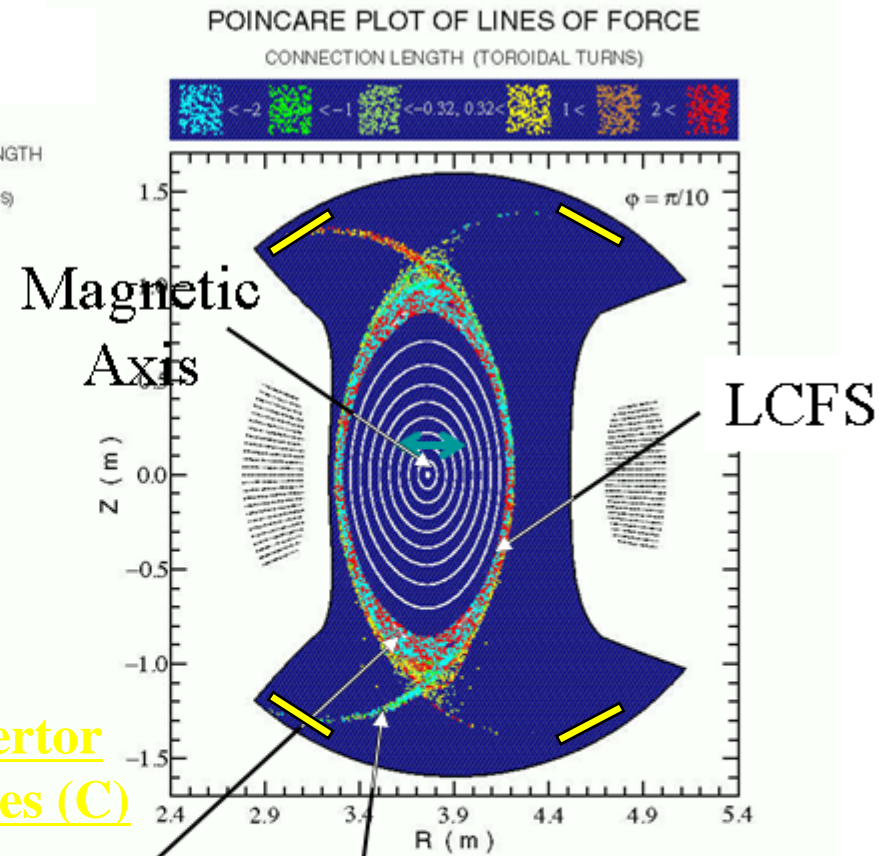
大型ヘリカル装置(LHD)における磁力線貫通図

$R_{ax}=3.75m$ Helical Coil

LHDでは、乱雑な磁力線構造(エルゴディック層)が、入れ籠状の磁気面構造を持つ主プラズマ閉じ込め領域(最外殻磁気面の内側)を取り囲む配位となっている。さらに、エルゴディック領域からは4つの足(ダイバータレッグ)が真空容器壁まで伸びている構造となっている。ダイバータレッグが当たる場所にはダイバータタイル(等方性黒鉛製)が設置されている。

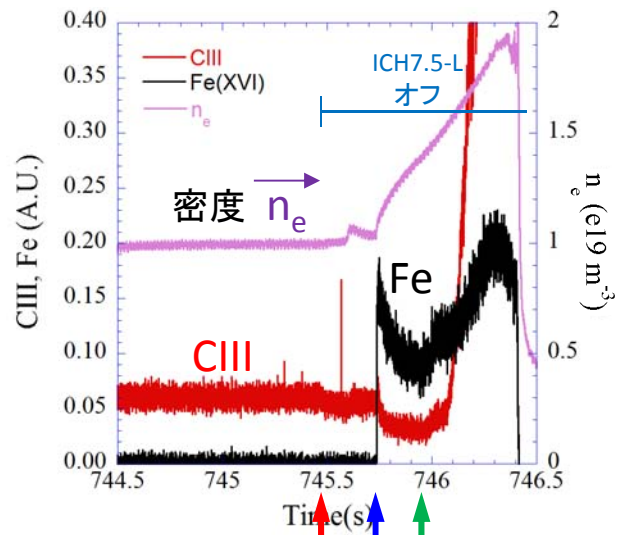
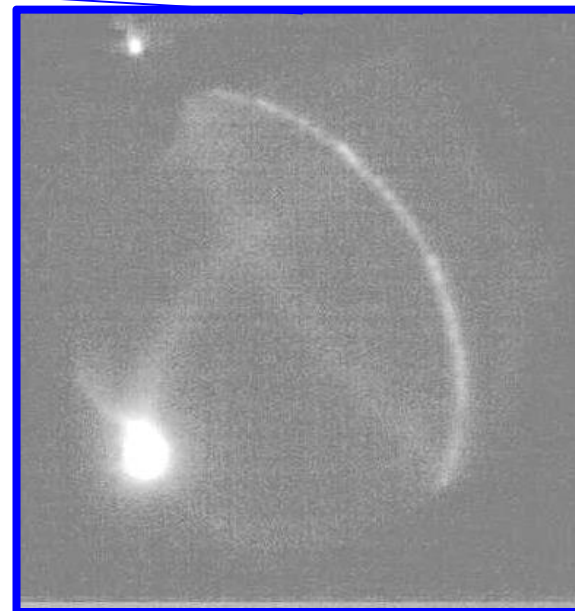
各パラメータの時間変化

ICRFアンテナ内部の火花・ダストの発生による放電停止

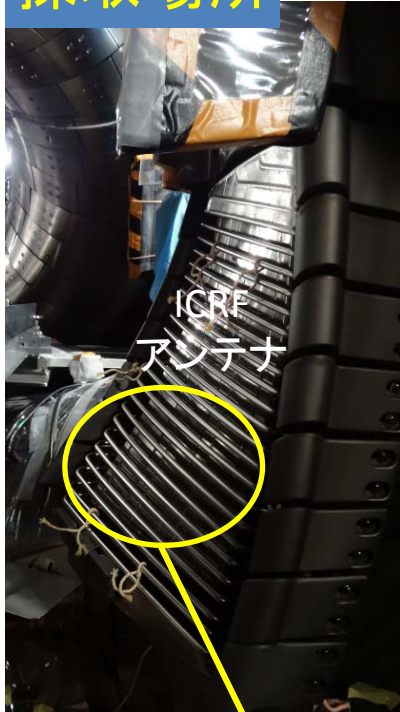
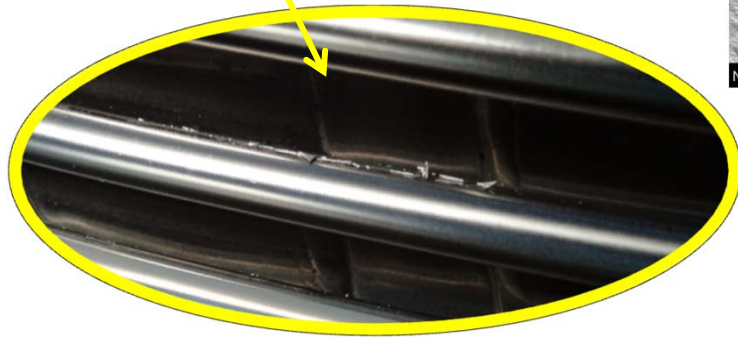
採取場所

ICRFアンテナ内部のフレーク状堆積物(ダスト)

ファラデーシールドの背面に大量のフレーク状堆積物が存在

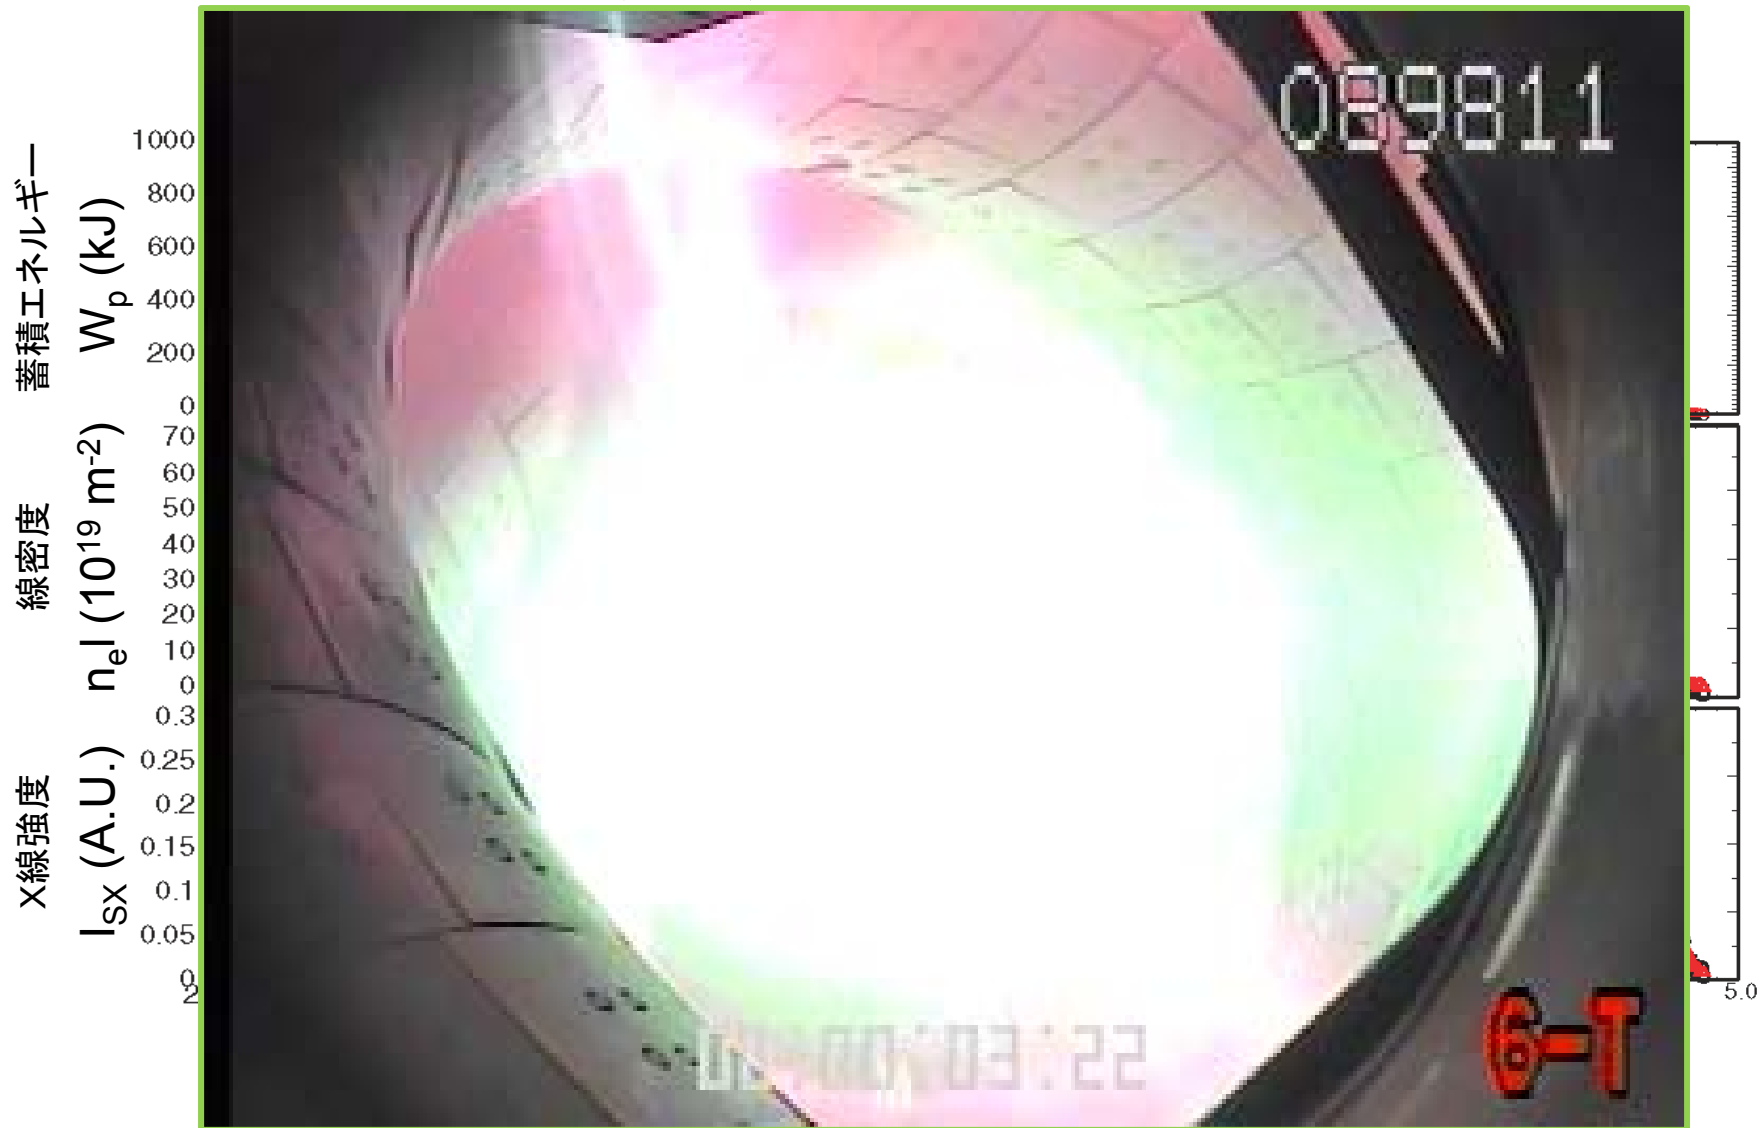
コア密度崩壊(CDC)時のプラズマ監視カメラの映像

高 β 放電時にプラズマ密度を増加させると、中心部(コア部)の密度がプラズマ外部に突然吐き出される現象(CDC: Core Density Collapse)が発生することがある。このCDC発生直後にはプラズマ周辺部とダイバータ板上が強く発光する現象が観測された。

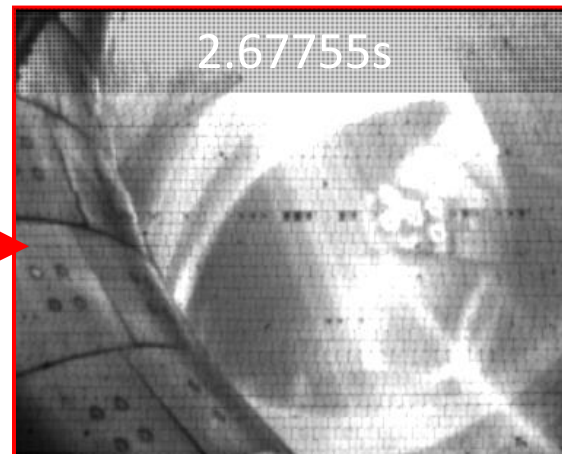
コア密度崩壊後に高速カメラで観測されたダスト

#88281, 20000fps, $R_{ax}=3.80\text{m}$, $B=-2.6053\text{T}$, $\gamma=1.2538$, $B_q=100\%$

高速カメラ(6-T)によって、CDC発生時にプラズマ周辺部および、ダイバータ板上に強い発光現象を観測した。CDC発生後しばらくすると、真空容器内の上部から大量のダストが発生・落下して、プラズマを消失させてしまう場合がある。→ **ダストの挙動を明らかにする必要がある。**

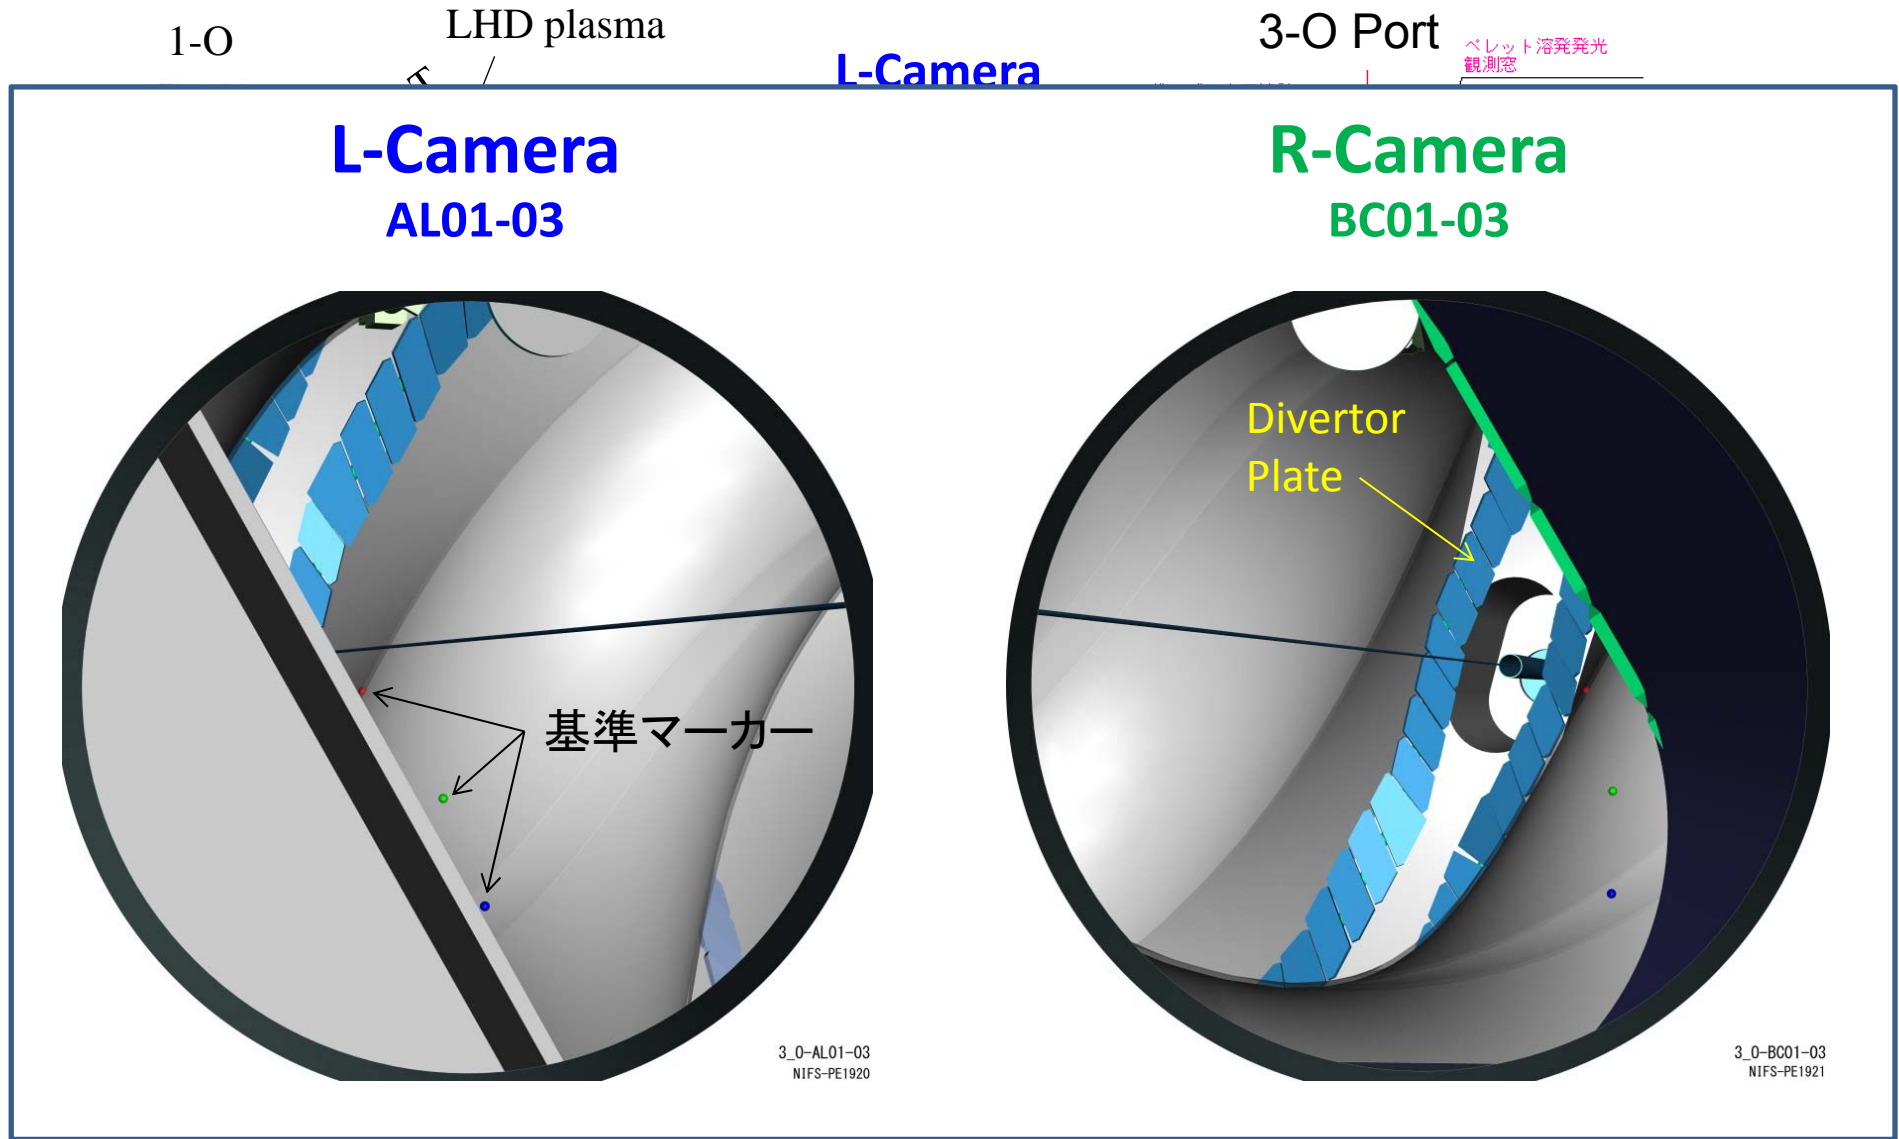
ダスト軌道観測用のステレオ視高速カメラ配置図 (3-0)

3-0ポートの左右両側にズームレンズと石英製イメージファイバーを設置して、ステレオ視光学系付き高速カメラを使用してダストの三次元軌道の計測を行った。

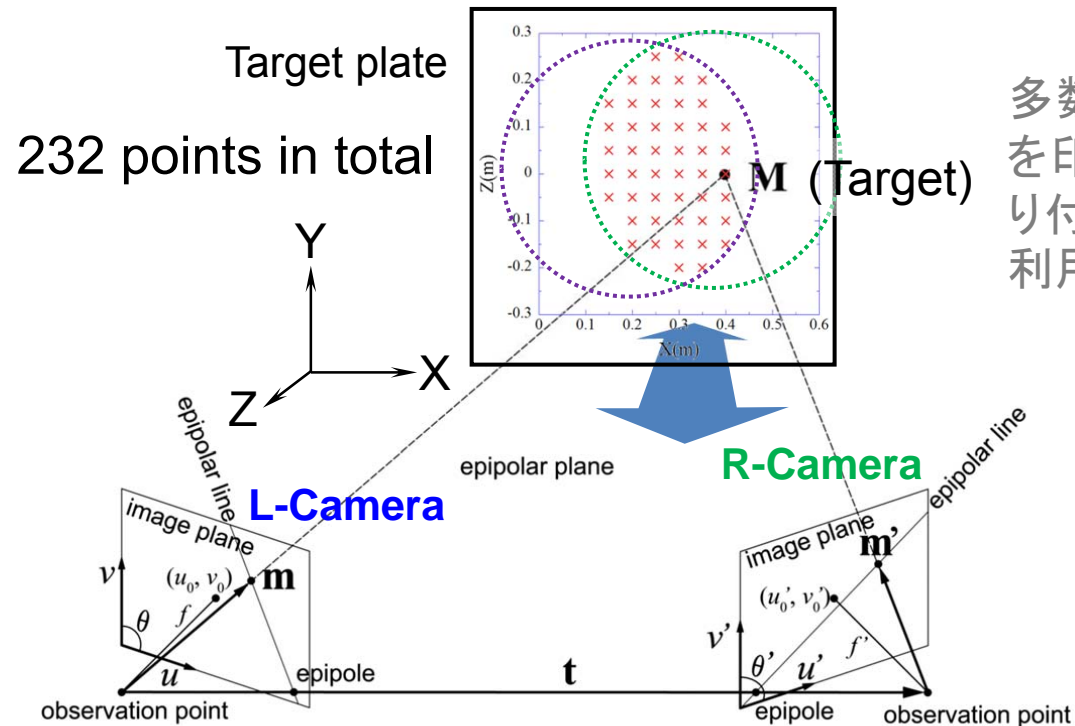
Pinhole Camera Model

ステレオ視高速カメラによるダストの三次元軌道の解析手法

多数の格子状のマーカ
を印刷した紙を白板に貼
り付けて空間較正実験に
利用した。

Calibration of the stereo fast camera system was carried out to check the spatial resolution of the reconstruction of the stereoscopic measurement using a movable target plate, showing the spatial accuracy of the stereoscopic measurement on the Y coordinate is about $\pm 10\text{mm}$ at least.

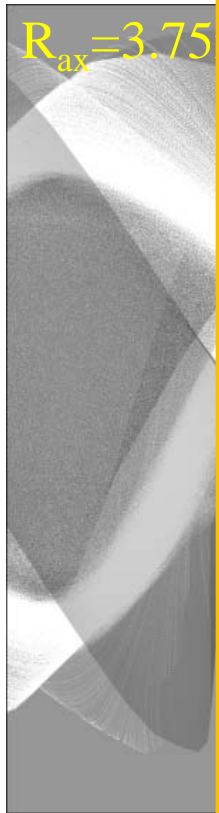
ダストの三次元軌道の解析結果

⇒ エルゴディック層による主プラズマ内へのダストの侵入抑制効果
